# Rapportage meetjaar 2021 proeftuin bestrijding Aziatische duizendknoop

In opdracht van ProRail

Rapportnummer: R-2019024.3

Ecologisch onderzoek & educatie

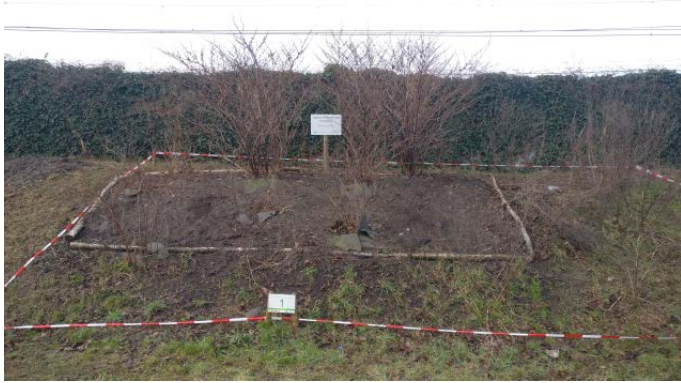
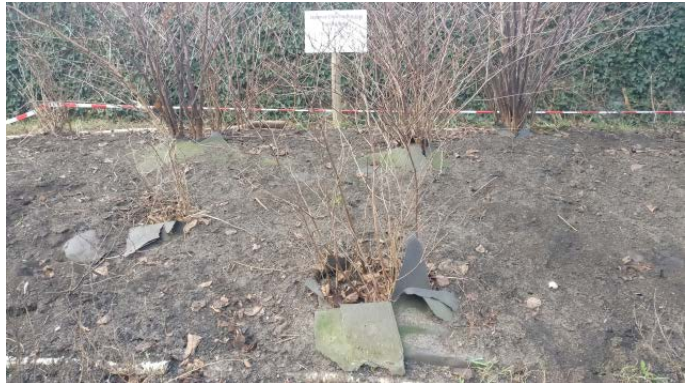
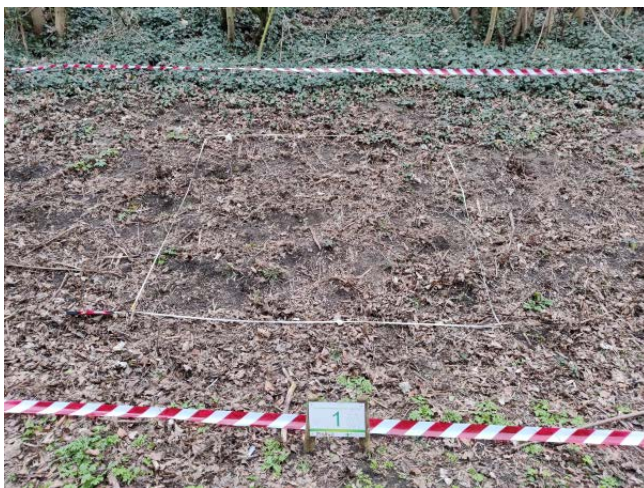
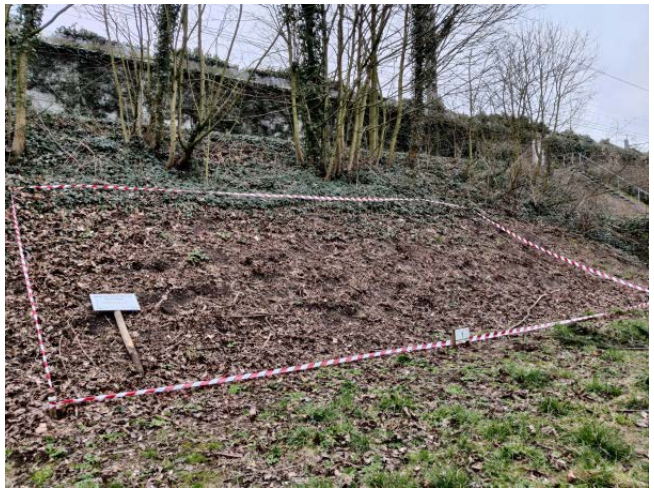
*Afbeelding I.1. Impressie van proefvlak 1, behandeling met afdekken. Bovenste twee foto's zijn van de oude locatie die niet meer in gebruik is. De twee onderste foto's zijn van de nieuwe locatie.*

Uit de resultaten van het eerste jaar en een inspectie vroeg in 2021 bleek dat de gebruikte doeken voor het afdekken (De Jong groenbeheer, proefvlak 1 en 1a) niet bestand waren tegen Aziatische duizendknoop, omdat de stengels door het doek heen groeiden. Daarnaast moest het originele proefvlak worden opgegeven, in verband met het plaatsing van een fietstunnel en de ruimtelijke veiligheidsmarge die daarmee gepaard ging. Om die redenen is besloten om De Jong groenbeheer een nieuw proefvlak te laten inrichten met een sterker doek, op een alternatieve locatie.

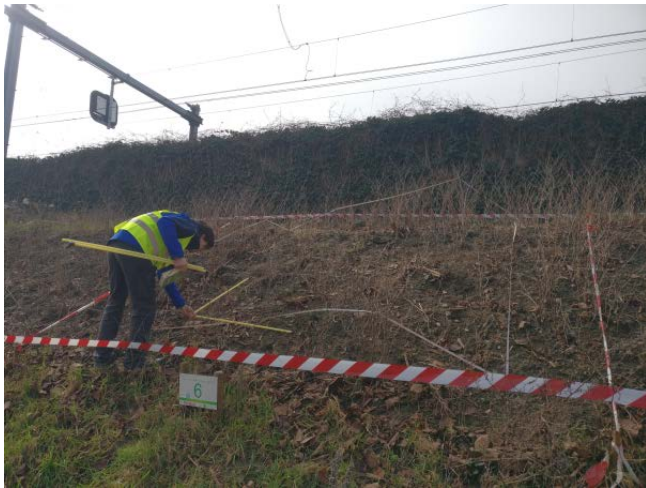
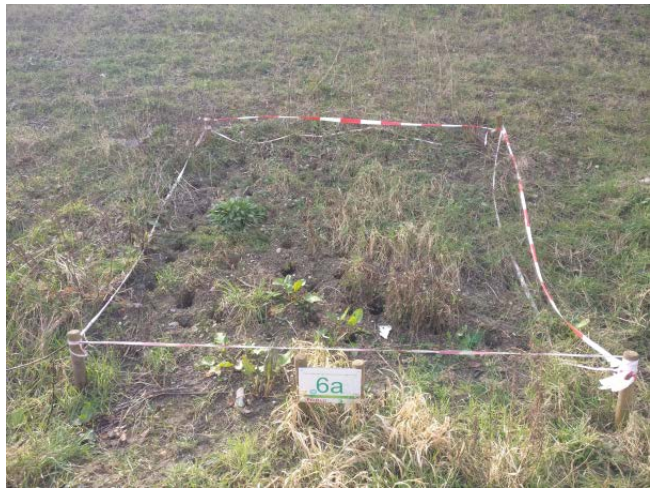
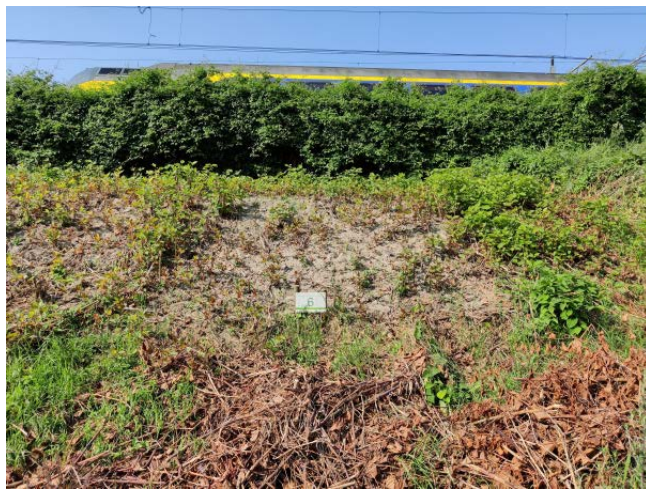
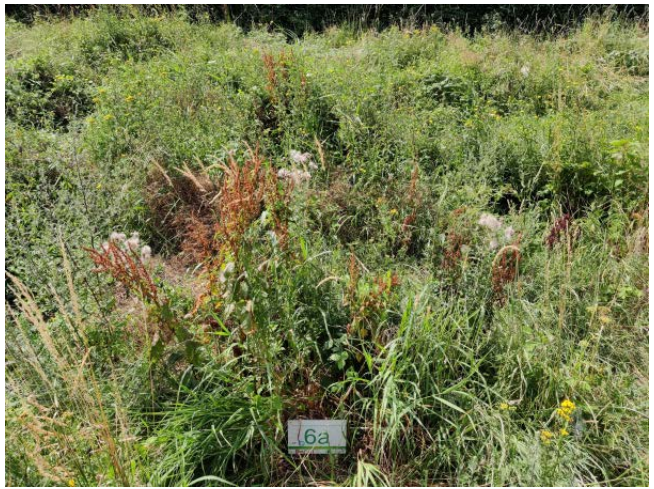
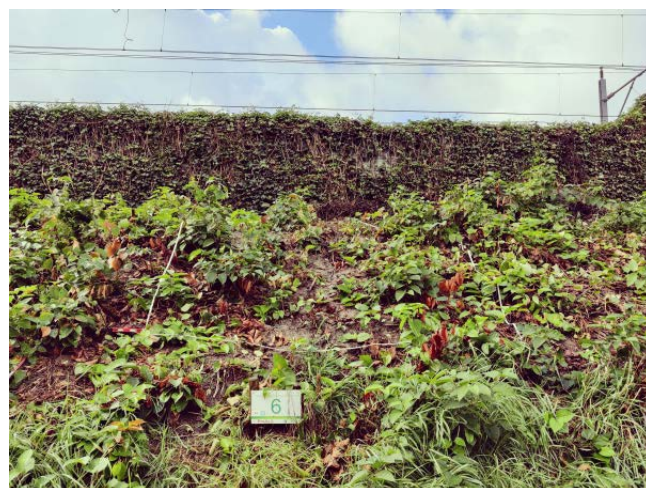
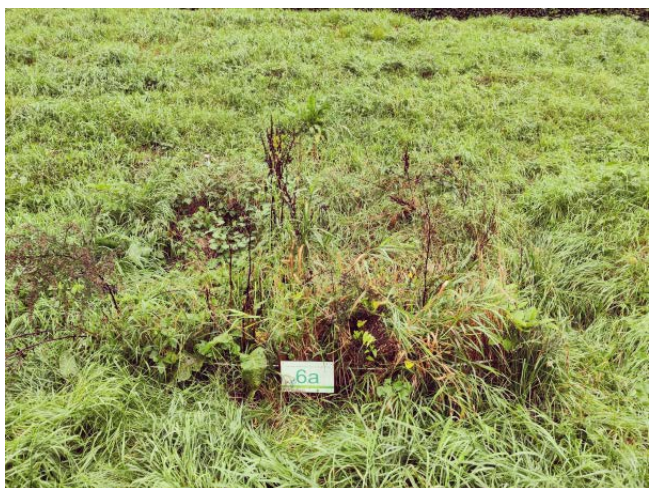
Afbeelding 1.2 . Impressie van proefvlak 6 (links) en 6a (rechts) door de tijd heen (van boven naar beneden).

Over het algemeen laat de biodiversiteit een redelijk stabiel beeld zien, met kleine veranderingen tussen het jaar 2020 en 2021. Uitzonderingen zijn Rootwave groot, met een opvallende toename in biodiversiteit en Heet water groot, waar de lage biodiversiteit in 2020 nog veel lager is in 2021, Deze afname in biodiversiteit in Heet water groot is ook met het blote oog goed waar te nemen (Bijlage I, Afbeelding I.6), omdat het proefvlak grotendeels uit kale grond bestaat.

Wel kunnen we zeggen dat de Heet waterbehandeling op korte termijn (lees twee jaar) slecht presteert. Als enige behandeling laat Heet water geen afname in aantal stengels zien. Daarnaast lijkt de Heet waterbehandeling funest voor de biodiversiteit en verandert het proefvlak in bijna kale grond met mogelijk erosie van het talud tot gevolg. We weten echter nog niet wat de effecten op lange termijn zijn, mogelijk heeft Heet water een langere termijn nodig om effectief te zijn. Daarnaast zullen de negatieve effecten op de biodiversiteit vermoedelijk tijdelijk zijn: Na afronding van de behandeling kunnen planten zich weer vestigen.
